Funkanlage TBT

Xbee 802.15.4

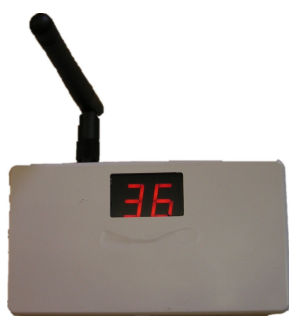
Router 4x

Bei Bedarf kann die Funkstrecke mit einem Router verlängert werden. Der Router sendet ebenfalls alle 10 Sekunden einen Beacon. In der Anzeige des Routers steht die Feldstärke der übergeordneten Empfangsstation. Die Nummer des Routers ist werksmäßig 10, die zugeordnete SES ist 6.

Die Feldstärke hat einen Bereich von 30 bis 100 (= -30dBm bis -100dBm), wobei 30 einen sehr guten Empfang und 100 einen sehr schlechten Empfang bedeutet. In der Praxis kann man bis -85 dBm arbeiten. Der Router sollte so aufgestellt werden, dass er in etwa -70 dBm bis -76 dBm anzeigt. (oder natürlich weniger).

Der Router selbst benötigt nur ein Netzteil.

DIL-Schalter:

1: Kanal: off: 0 on: 11

2-4: zugeordnete SES (binär)

5-8: Gerätenummer (binär)

(hier: 2+8 = 10)
